Kondensat auf dem Isolierglas

Kondensat auf Glas

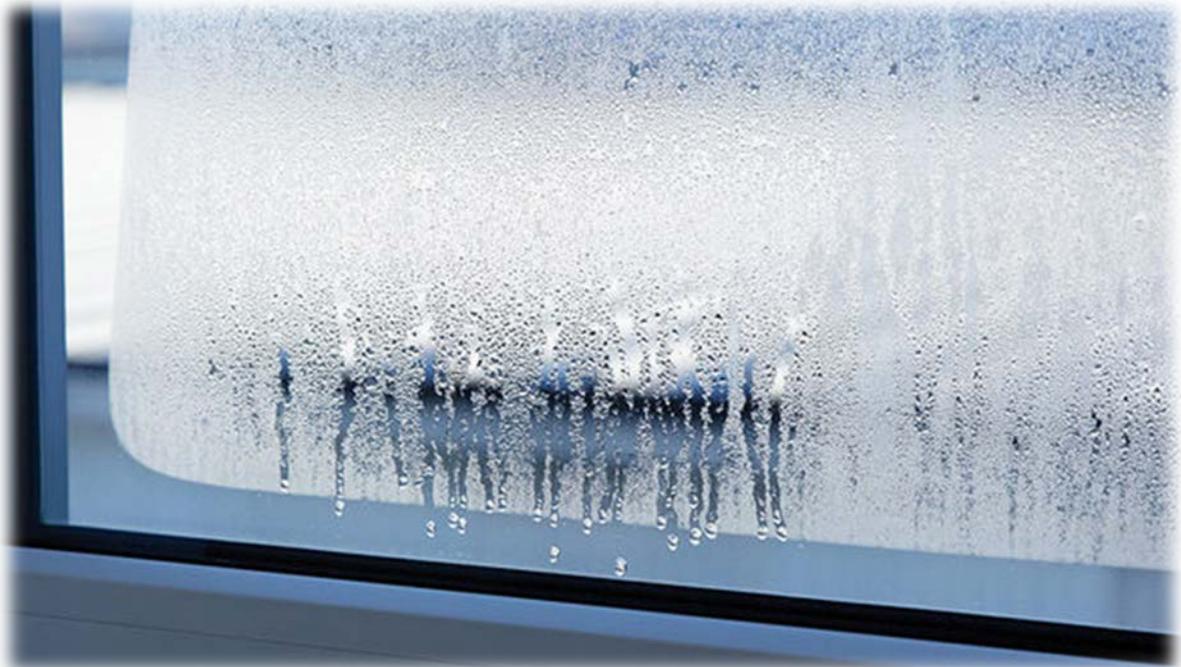
Kondenswasser auf der Innenseite des Glases

Schwitzwasserbildung im Randbereich von Isoliergläsern kommt sowohl bei Neubauten als auch bei Sanierungen häufig vor. Mangelnde Luftkonvektion, Vorhänge, tiefe Fensterlaibungen, Pflanzen und tiefe Vorlauftemperaturen bei Bodenheizungen begünstigen die Kondensatbildung. Regelmässiges Stosslüften fördert die Luftkonvektion und reduziert die Feuchtigkeit in der Raumluft.

Als Abhilfe kann jedes Isolierglas mit einem Randverbundsystem ACSplus/ACS+ ausgeführt werden. Es reduziert die Kondensatanfälligkeit im Randbereich auf ein absolutes Minimum. Das Kernstück von ACSplus ist ein wärmedämmendes Randverbundsystem mit Silikonmatrix, das zu höheren Oberflächentemperaturen im Randbereich führt.

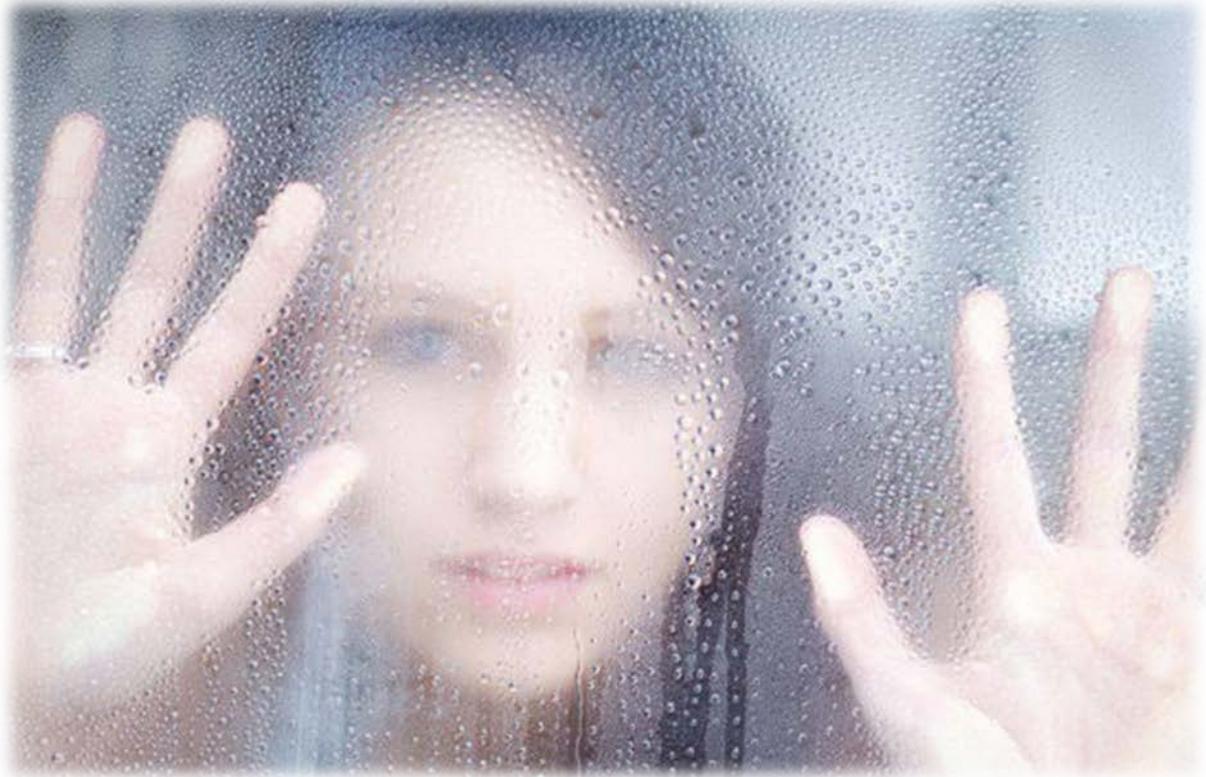
Kondenswasser auf der Aussenseite des Glases

Je besser ein Bauteil die Wärme dämmt, umso grösser ist der Temperaturunterschied zwischen innen und aussen. Bei einem hochwärmedämmenden Silverstar-Isolierglas ist die innere Oberflächentemperatur ähnlich der Raumtemperatur und die äussere weicht nur wenig von der Aussentemperatur ab. Bei kalter Witterung, verbunden mit hoher Luftfeuchtigkeit (z.B. Nebelwetter), kann sich dies zeitweilig auf die kalte Aussenseite niederschlagen. Dies ist ein physikalisches Phänomen und stellt keinen Mangel dar. Es unterstreicht lediglich den guten U-Wert (Wärmedämmung) des Isolierglases. Die Kondensatanfälligkeit lässt sich durch Schliessen der Fensterläden bzw. Storen in kalten/klaeren Nächten vermindern.
